**UNITA' IMMOBILIARI SITE
IN VIA DALMAZIO BIRAGO, 20 E VIA TRENTO, 38
13100 – VERCELLI (VC)**

DATA SOPRALLUOGO: 04 SETTEMBRE 2024

DATA REPORT: 20 SETTEMBRE 2024

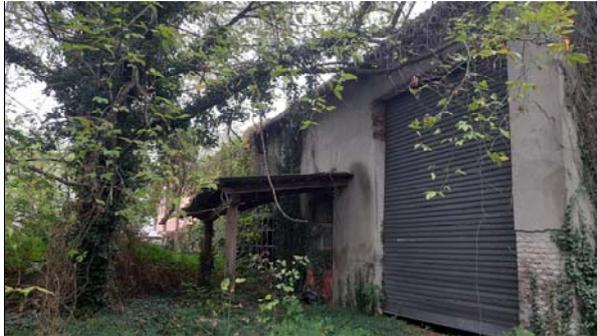
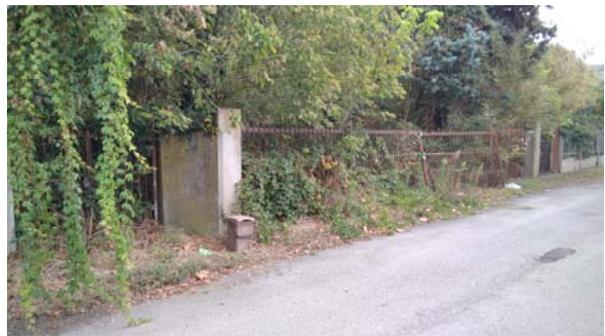
Si rilava apertura nel tetto per crollo di pannelli di copertura; gran parte dei serramenti risultano caduti o vandalizzati; la tettoia sul fronte sud risulta crollata; i cancelli di ingresso risultano deteriorati e non funzionanti.

Esterno fabbricato A)

Necessita di intervento sostanziale di manutenzione e ripristino. L'area esterna presenta vegetazione spontanea che limita la visibilità e l'accessibilità all'area.

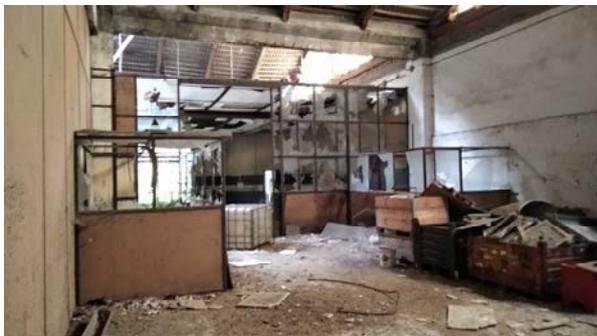
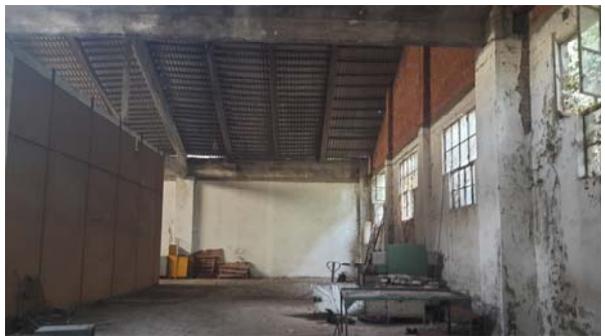
L'immobile si presenta in stato di abbandono in pessimo stato manutentivo, attualmente non fruibile.

Interno fabbricato A)

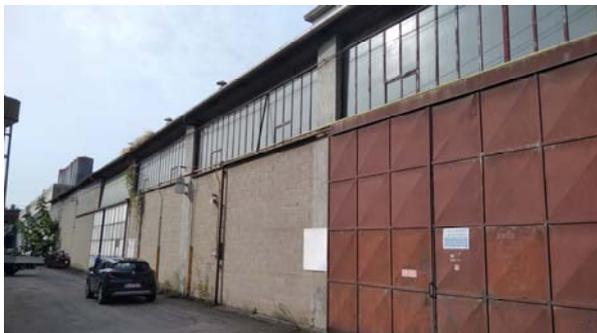
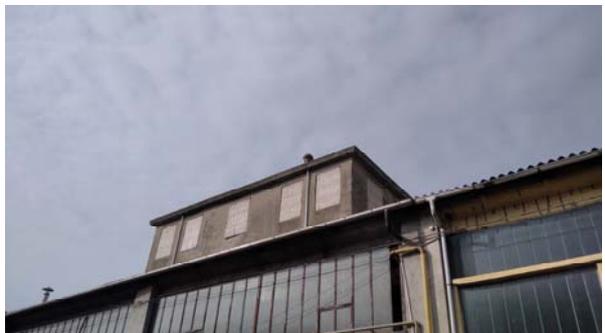
Esterno fabbricato B)

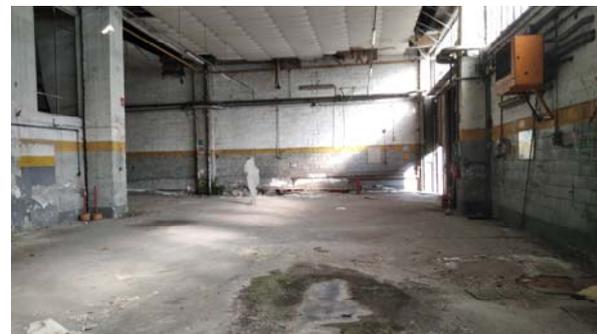
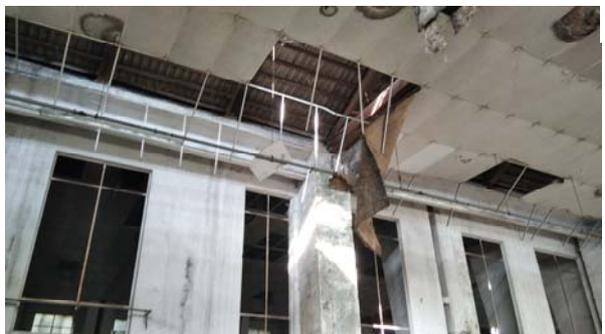
Si rileva ammaloramento per usura della pavimentazione, crollo di buona parte dei pannelli del controsoffitto, presenza di tracce di acqua sulla pavimentazione dovute a infiltrazioni dalla copertura causate dall'assenza di porzioni di copertura in lastre di amianto. Impiantistica non a norma da riprisinare.

Interno fabbricato B)

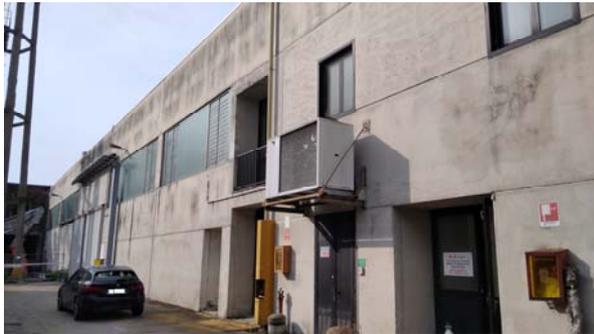
Esterno fabbricato C) lato est

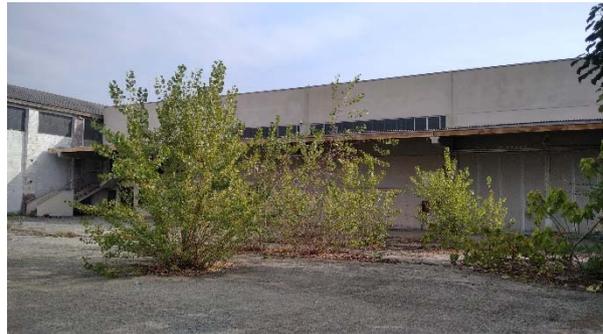
Esterno fabbricato C) lato ovest

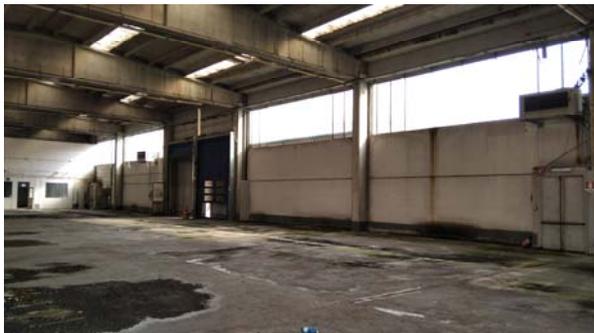
Nella porzione produttiva/artigianale si rileva presenza di acqua su porzioni contenute di pavimentazione dovute a infiltrazioni dalla copertura in corrispondenza dei cuoloni di materiale traslucido.

Interno fabbricato C) porzione artigianale

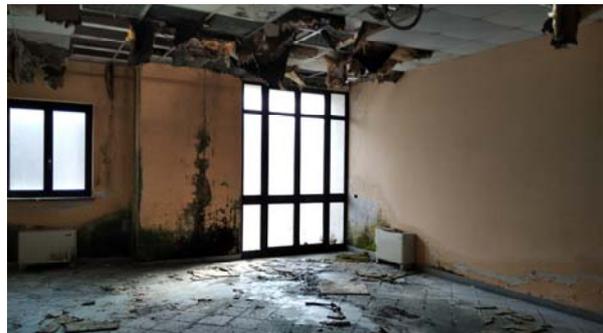
Nella porzione uffici si rilevano significativi elementi di degrado dovuti a infiltrazioni abbondanti di acqua presumibilmente dalla copertura che hanno ammalorato le pareti, i tramezzi, i serramenti interni, i controsoffitti e anche la pavimentazione in mattonelle galleggianti.

Interno fabbricato C) porzione uffici
